CONSEJO NACIONAL  
PARA LA IGUALDAD  
DE DISCAPACIDADES

# **INFORME DE OBSERVANCIA DE ACCESIBILIDAD AL MEDIO FÍSICO EN LOS ESTABLECIMIENTOS DE ALIMENTOS Y BEBIDAS A NIVEL NACIONAL**

## **ECUADOR-2019**

## **INFORME DE LEVANTAMIENTO DE INFORMACIÓN SOBRE ACCESIBILIDAD AL MEDIO FÍSICO EN ESTABLECIMIENTOS DE ALIMENTOS Y BEBIDAS A NIVEL NACIONAL**

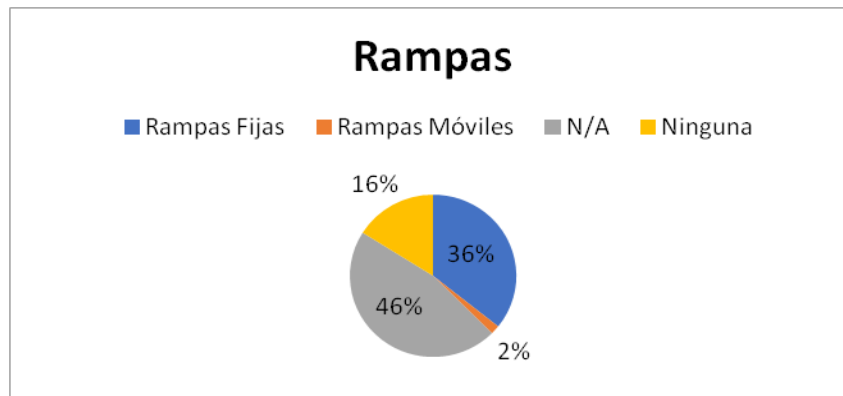
**Gráfico No. 3**

<b>Rampas</b>	
Rampas Fijas	20
Rampas Móviles	1
N/A	26
Ninguna	9
<b>Total General</b>	<b>56</b>

De la información obtenida, en lo que respecta a la presencia de rampas, se evidencia que el 36% de los establecimientos visitados (20) cuentan con rampas fijas, el 2% cuentan con rampas móviles (1), 26 establecimientos que representa el 46% no aplica ya que se encuentra a nivel de piso el ingreso y el 16% restante no cuenta con ningún tipo de rampa para su acceso (9), en estos casos los empresarios poseen personal de apoyo para ayudar a ingresar al establecimiento a una persona con discapacidad, Esta información muestra que existe un gran número de establecimientos que no cuentan con un acceso correcto, constituyéndose en una debilidad hacia este segmento de mercado.

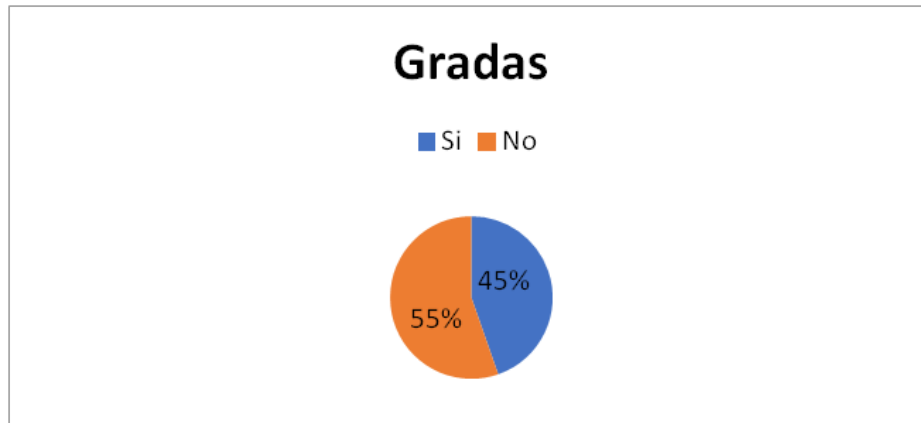
**Gráfico No.4**

<b>Gradas</b>	
Si	25
No	31
<b>Total General</b>	<b>56</b>

La información recolectada anteriormente evidencia que el 45% de los establecimientos de alimentos y bebidas visitados (25) a nivel nacional, tienen gradass para el ingreso, evidenciando que se necesita crear una cultura que promueva la accesibilidad en sus establecimientos desde su ingreso, sin embargo esta barrera arquitectónica se solventa con la presencia de rampas fijas o móviles facilitando el ingreso de las personas con discapacidad o movilidad reducida al establecimiento, mientras que el 55% restante no cuentan con gradass ya que se encuentran a nivel de piso (31).

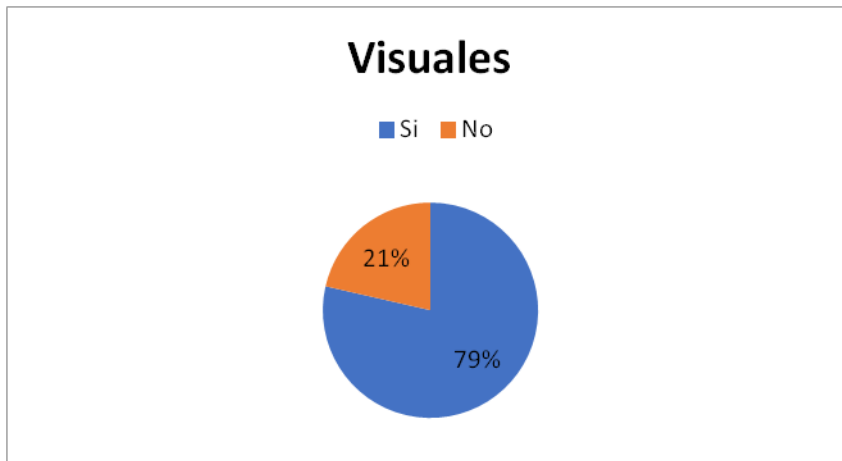
**Gráfico No.15**

<b>Visuales</b>	
Si	44
No	12
<b>Total General</b>	<b>56</b>

Los datos recabados en el proceso muestran que el 79% de los establecimientos de alimentos y bebidas visitados (44), cuentan con señalización accesible visual de emergencia e informativa, mientras que el 21% restante no cuenta con dicha señalización (12). En cuanto a los datos que anteceden, se valora muy positivamente la incorporación de un sistema de alarma acústico y visual, pero se detecta una grave carencia de señalética de evacuación siendo esto un riesgo al momento de una emergencia para todas las personas en general.

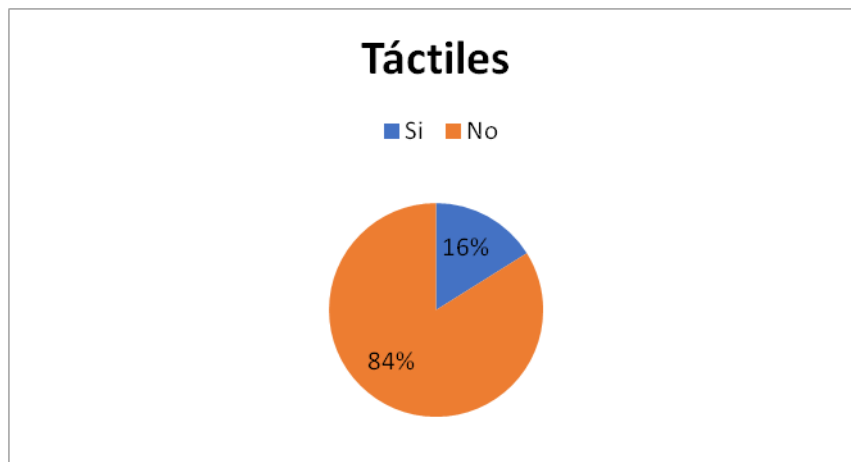
**Gráfico No.16**

<b>Táctiles</b>	
Si	9
No	47
<b>Total General</b>	<b>56</b>

Los datos recopilados de los establecimientos de alimentos y bebidas visitados señalan que solo el 16% de los establecimientos visitados cuentan con señalización táctil, mientras que el 84% restante no cuenta con este tipo de señalización, evidenciando el desconocimiento de la normativa de accesibilidad en relación a señalización accesible dificultando el acceso o movilización interna autónoma de las personas con discapacidad visual.

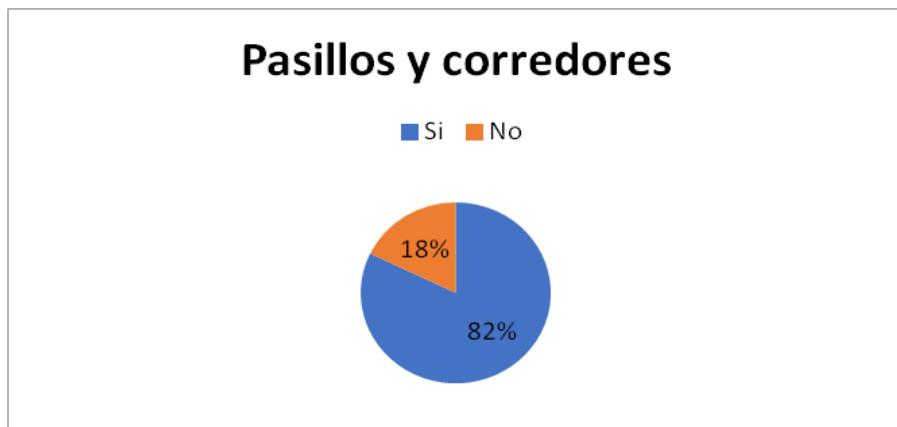
**Gráfico No. 19**

<b>Pasillos y corredores con un ancho mínimo 120 cm libre de obstáculos</b>	
Si	46
No	10
<b>Total General</b>	<b>56</b>

En lo correspondiente al ancho de pasillos y corredores al interior de los establecimientos el 82% (46) cumplen con la normativa INEN 2247, teniendo un ancho mínimo de 120 cm libre de obstáculos, lo que se los considera adecuados permitiendo el desplazamiento autónomo de las personas con discapacidad o movilidad reducida, mientras un 18% de los establecimientos (10) no cumplen normativa reflejando el desconocimiento sobre normativa de accesibilidad universal.

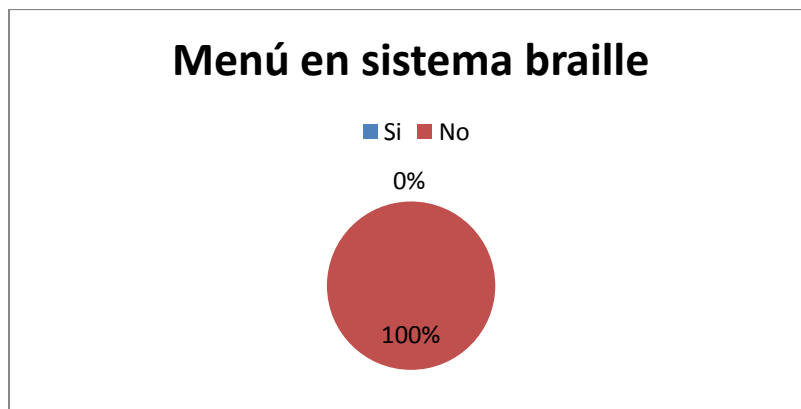
**Gráfico No. 20**

Menú en sistema braille	
Si	0
No	56
<b>Total General</b>	<b>56</b>

La información consignada y que se muestra en gráfico anterior, evidencia que el 100% de establecimientos visitados no cuentan con el menú en sistema braille. Lo que muestra que hace falta sensibilizar a los empresarios turístico en su importancia y efectivizar en la ejecución de acciones encaminadas en mejorar la accesibilidad universal.

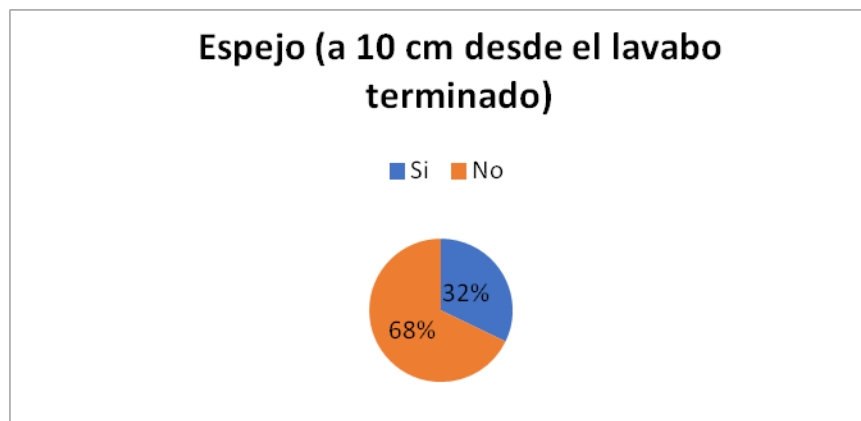
**Gráfico No. 24**

Del análisis realizado se desprende que en lo que respecta a la altura a la que están ubicados los espejos, el 68% (38) no cumple la normativa INEN 2293, y un 32% del total sí cumple (32). Tal como se evidenció anteriormente en la mayoría de los establecimientos, la ubicación del espejo para un adecuado uso deberá ser revisado y modificado a fin de permitir su uso de manera inclusiva, realizando ajustes razonables o implementando espejos retráctiles que no incurren en un mayor gasto para el establecimiento.

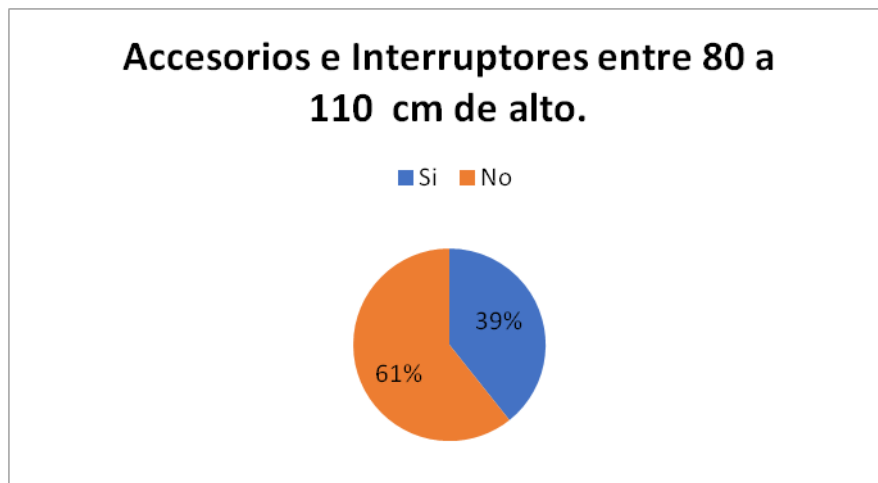
Gráfico No. 30

Accesorios e Interruptores entre 80 a 110 cm de alto.	
Si	22
No	34
<b>Total General</b>	<b>56</b>

En lo que respecta a los accesorios e interruptores en los baños de uso común se puede observar que el 39% (22) si cumplen con la normativa INEN 2293, y el 61%(34) restante no cumplen con la normativa técnica. Por lo que en general, la disposición y ubicación de estos elementos no es adecuada impidiendo de manera autónoma el uso de una persona con discapacidad.
