## INFORME LEVANTAMIENTO DE INFORMACIÓN SOBRE ACCESIBILIDAD AL MEDIO FÍSICO EN ESTABLECIMIENTOS DE ALOJAMIENTO EN LA CIUDAD DE QUITO

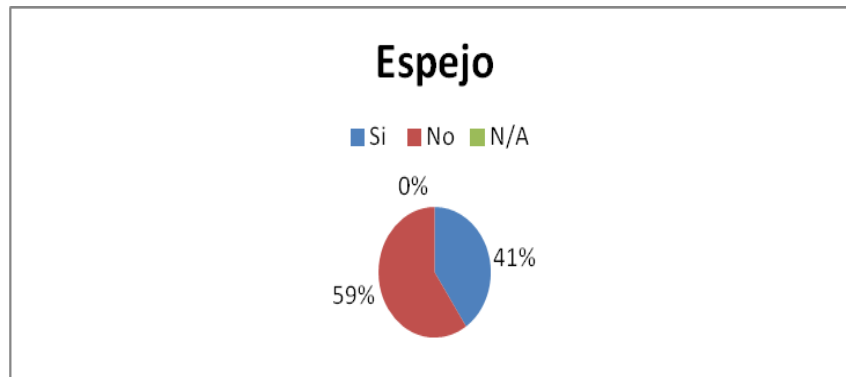
**Gráfico No. 21**

Espejo (a 10 cm desde el lavabo terminado)	
Si	15
No	22
N/A	0
Total General	37

En lo que respecta al cumplimiento de la normativa NTE INEN 2293 sobre la altura de los espejos, podemos señalar que 15 establecimientos de alojamiento, que representa al 41% sí acata las especificaciones técnicas establecidas haciéndolo útil para personas con discapacidad física en silla de ruedas o personas de baja estatura, mientras que el 59% restante (22) incumple con la normativa, mas esto no significa que no puedan hacer ajustes razonables, como el colocar el espejo a la altura adecuada o implementar un mecanismo alternativo, (brazo extensor).

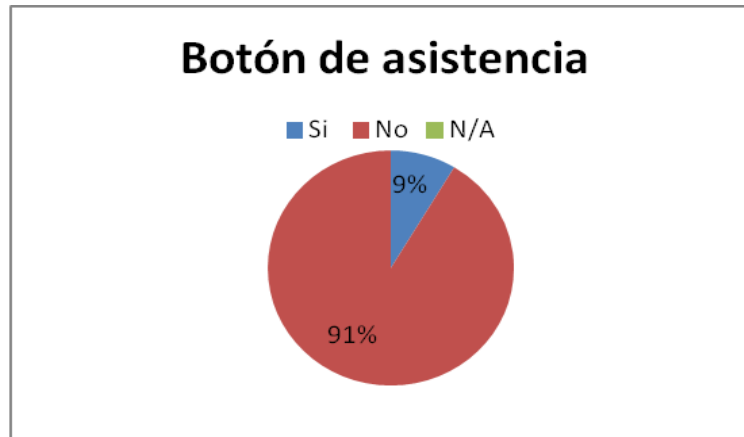
**Gráfico No. 38**

Botón de asistencia	
Si	3
No	32
N/A	0
Total General	35

Según los datos consignados se desprende que tan solo el 9% de las habitaciones adaptadas (3) de los establecimientos visitados cuentan con botón de asistencia, mientras que el 91% restante (32) carece de este dispositivo que es imprescindible para solicitar auxilio en caso de emergencia.

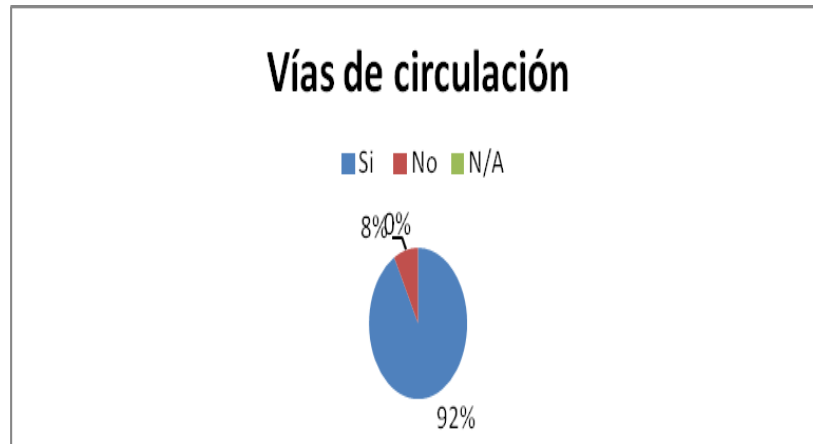
**Gráfico No. 54**

Vía de circulación peatonal con un ancho mínimo 120 cm	
Si	34
No	3
N/A	0
Total General	37
