## **“PROCESO DE OBSERVANCIA A ESTACIONES, TERMINALES Y MEDIOS DE TRANSPORTE DEL SISTEMA INTEGRADO DE TRANSPORTE, CORREDOR CENTRAL TROLEBÚS”**

En tal virtud, CONADIS dentro de sus competencias de control, en coordinación con la Empresa Pública Metropolitana de Transporte de Pasajeros, realizaron inspecciones técnicas, a través de sus funcionarios del arquitecto Andrés Batallas, Especialista de Infraestructura y el Ingeniero Javier Aguirre, por parte de la Empresa Pública Metropolitana de Transporte de Pasajeros, Arquitecto Carlos Caicedo técnico en discapacidades en el eje de accesibilidad y Licenciada Elizabeth Laines de la Coordinación Técnica Provincial Pichincha junto a personas con discapacidad física, visual y personas embarazadas usuarios de este sistema de transporte, para determinar falencias o posibles problemas, sugerir las soluciones de accesibilidad a los mismos e identificar fortalezas en accesibilidad y diseño para todos, puntualmente en las nuevas estaciones del sistema trolebús y sus buses articulados, así:

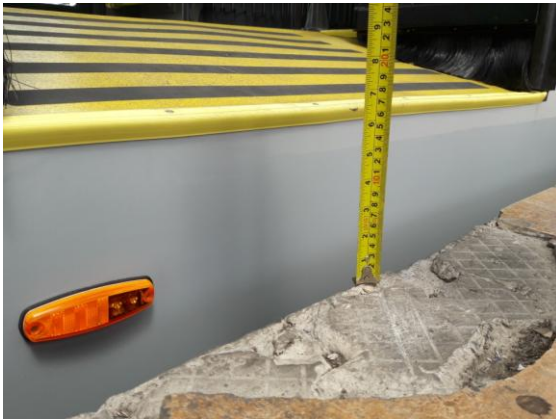
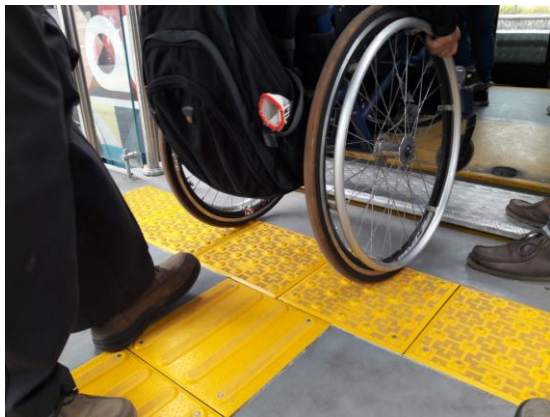
El compromiso de la Empresa Pública Metropolitana de Transporte de Pasajeros, es que bajo ninguna circunstancia se superará los 20mm de desnivel en la zona de embarque y desembarque de pasajeros en estaciones y terminales.

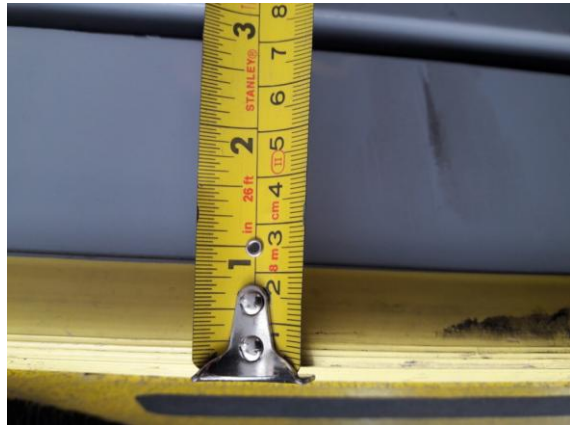
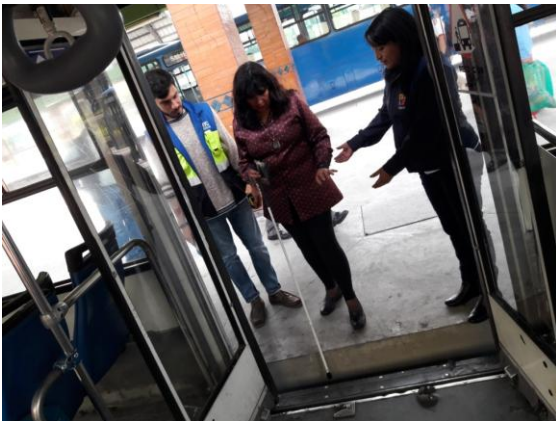
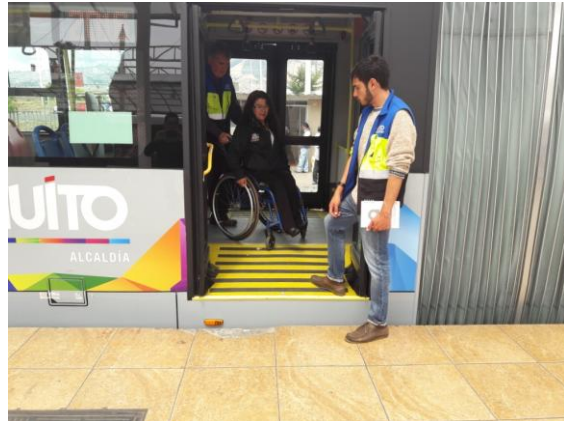
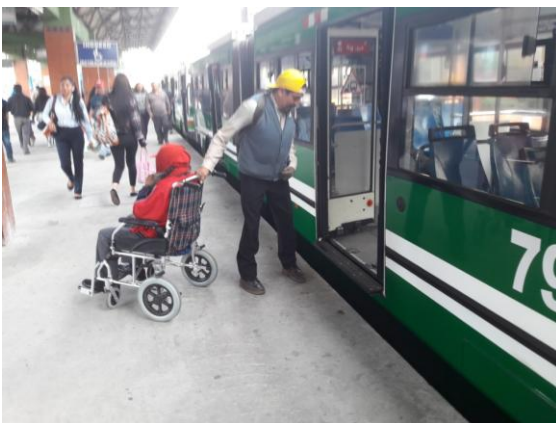
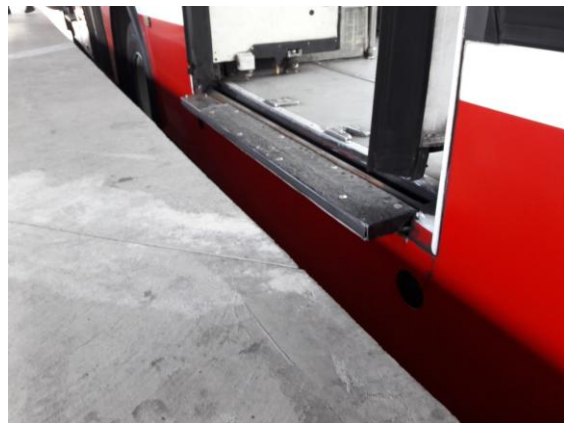
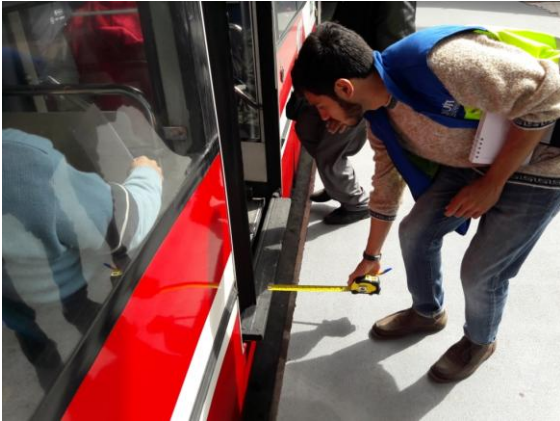
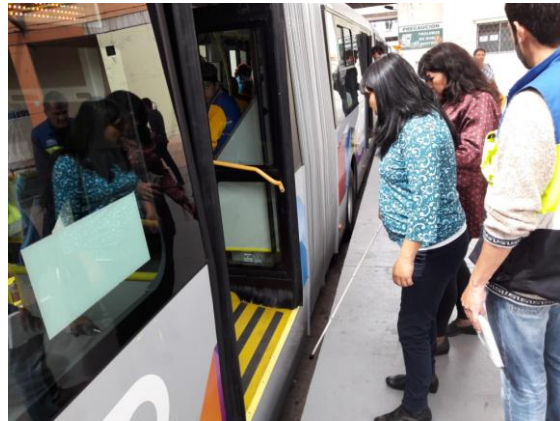
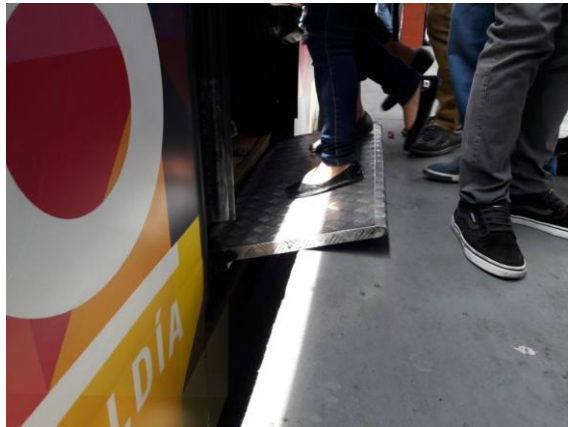
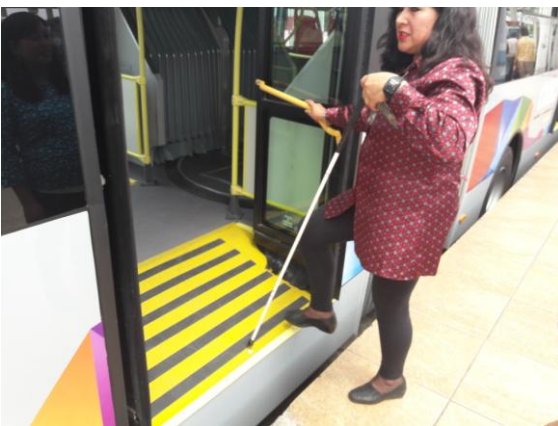
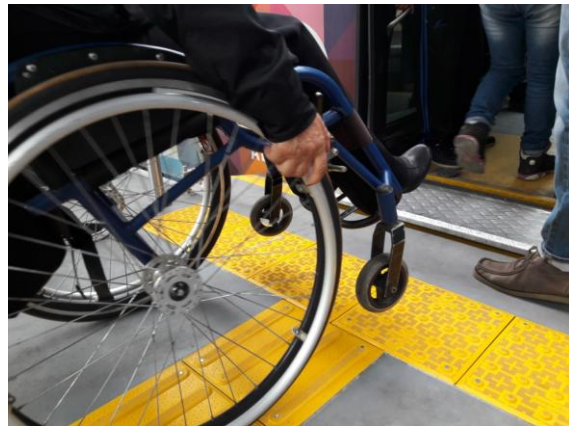
Con estas consideraciones, junto al arquitecto Andrés Batallas, Especialista de Infraestructura, se procedió a verificar el nivel del piso terminado del andén de las nuevas estaciones, donde se puede identificar que existen andenes con dos alturas finales de piso terminado, a 900mm y a 800mm; esto según el arquitecto Batallas corresponde al tipo de uso del andén: Cuando los andenes son utilizados para atención en un solo sentido tendrán una altura de 800mm y se utilizarán las puertas izquierdas del medio de transporte; mientras que cuando los andenes servirán para flujos en dos sentidos tendrán una altura de 900mm y se utilizarán las puertas derechas del medio de transporte.

Adicionalmente el arquitecto Batallas nos informó que los primeros andenes tenían una altura de 730mm, pero con el propósito de estandarizar paradas y medios de transporte se ha tomado la decisión de estandarizar su altura a 800mm y a 900mm, de manera que las diversas unidades de transporte puedan ser utilizadas en los tres corredores del Sistema Integrado de Transporte, Corredor Central (Trolebús), Corredor Central Norte (Metrobús) y Corredor Nororiental (Ecovía), obviamente según su uso ya sea puertas derechas o izquierdas.

- En lo que respecta al desniveles entre el nivel del andén de las nuevas estaciones y el nivel del medio de transporte (trolebús), en las nuevas estaciones construidas este desnivel no supera los 20 mm por lo que no se

consideraría una barrera al momento de embarcar o desembarcar los pasajeros; no obstante con las paradas que aún no han sido intervenidas para su reconstrucción y con las paradas temporales se debe solucionar el tema del desnivel para evitar accidentes.

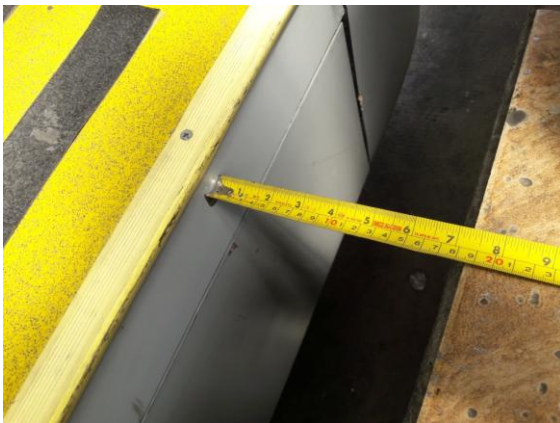
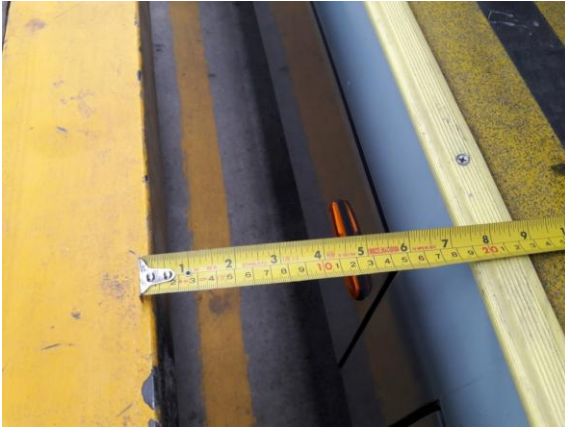
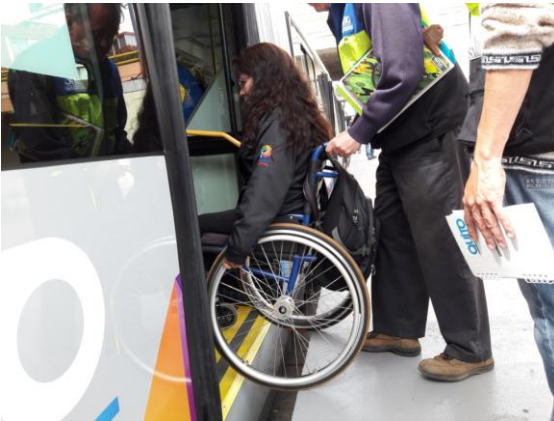
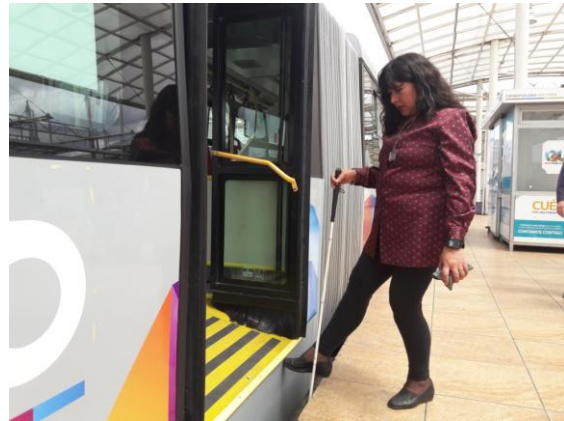
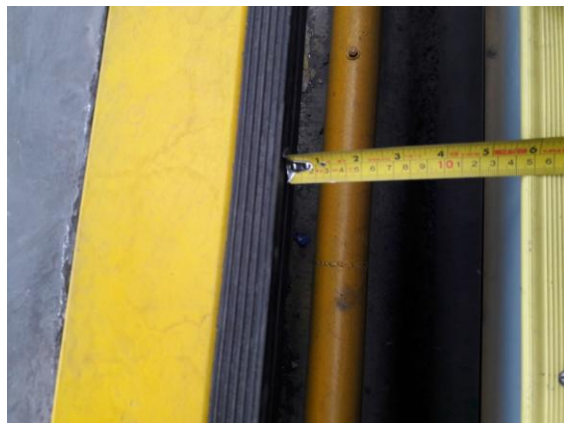
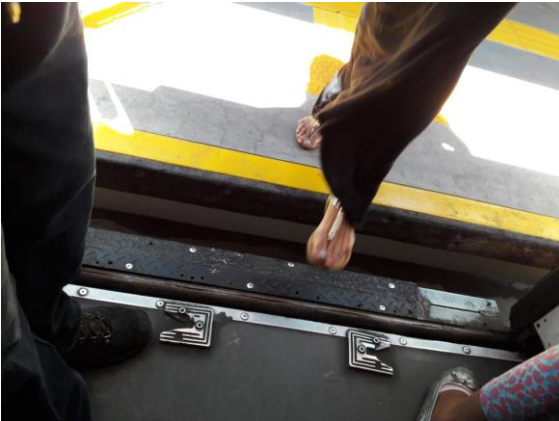
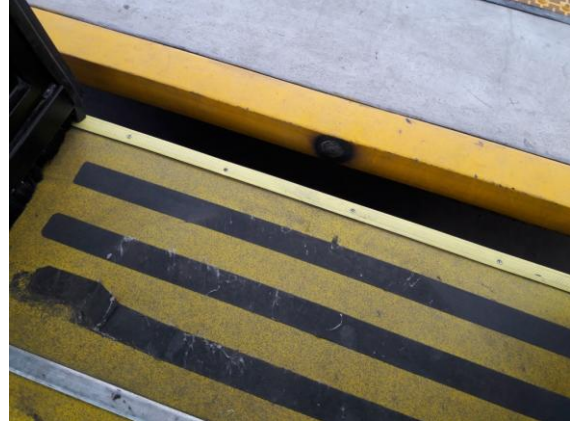
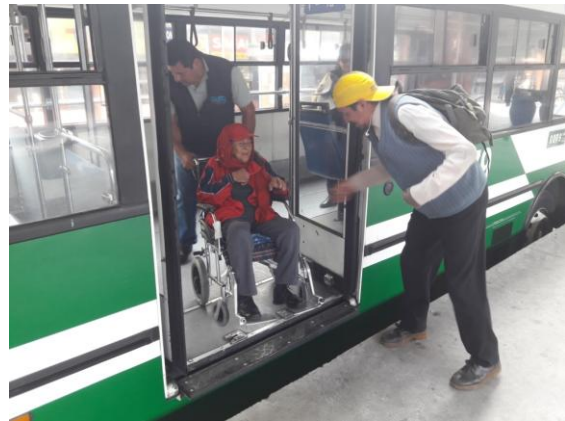
En este aspecto puntual la Empresa Pública Metropolitana de Transporte de Pasajeros está consciente que la separación actual a la que los buses y las estaciones está ocasionando problemas durante el embarque y desembarque de pasajeros, en base a lo observado la separación varía entre 100mm hasta 400mm ocasionando un grave riesgo para los pasajeros usuarios de este servicio, principalmente usuarios de sillas de ruedas quienes podrían atascar sus ruedas en este espacio, adultos mayores por su condición y uso de ayudas técnicas, personas con discapacidad visual por no poder detectar esta separación ni identificar donde pisar y donde no y, niños y niñas quienes podrían caer o quedar atrapados con una de sus extremidades en este espacio; en ocasiones la separación es tan grande que personas en sillas de ruedas o con movilidad reducida simplemente no pueden acceder o salir del bus.

Esta variable de la distancia ante todo difiere en la destreza y habilidad de los conductores de los buses, razón por la cual pudimos constatar que la Empresa Pública Metropolitana de Transporte de Pasajeros, está trabajando para reducir notoriamente este espacio de separación a través de diversas acciones que detallo a continuación:

Capacitaciones y prácticas guiadas a los conductores principalmente de los biarticulados para que la distancia de separación andén-bus sea cada vez menor procurando llegar a una distancia de separación no superior a 100mm.

Implementación de ayudas externas como son las guías inferiores de color amarillo que permiten identificar y direccionar al conductor sobre la proximidad con el andén a los largo de todas sus puertas de acceso y egreso en cada estación.

La incorporación de elementos de caucho con un espesor que varía entre 30mm hasta 50mm que son colocados en el bode de cada puerta de embarque y desembarque del andén con el propósito de que el medio de transporte se aproxime lo máximo al andén constituyendo un material que no afecte al vehículo de existir un roce y o reduzca la separación existente para facilitar el embarque y desembarque de pasajeros.

- El principal problema detectado en las inspecciones técnicas es la separación entre el andén de las estaciones, nuevas estaciones y terminales con relación al medio de transporte, dicha separación excede generalmente los 100 mm; de hecho en ocasiones puede llegar a bordear los 300mm hasta 400mm; esta separación no es problema del diseño de las paradas, sino que son los conductores quienes por competencia deben asegurar que esta separación sea lo más reducida posible por seguridad de los usuarios de este sistema de transporte. No se puede hablar de incumplimiento aún pues la norma técnica que trata este aspecto puntual aún no ha sido publicada oficialmente, sin embargo deberá continuar realizándose capacitaciones y control a los conductores para conseguir que esta separación cada vez sea menor al momento de embarque y desembarque de pasajeros hasta que la misma llegue a ser de máximo 100mm.

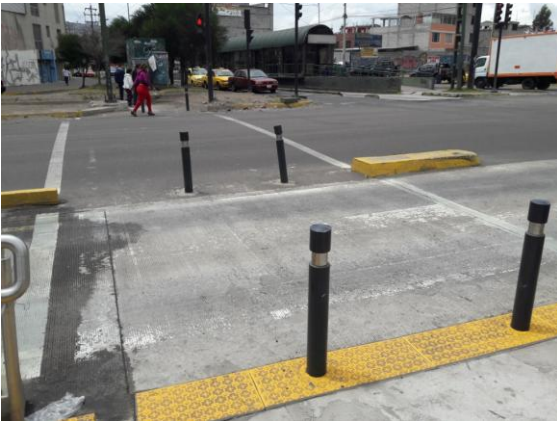
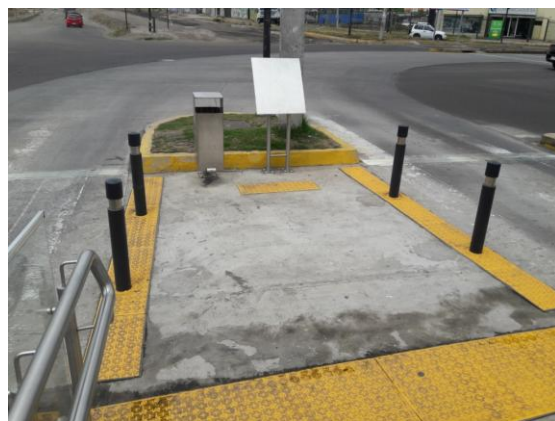
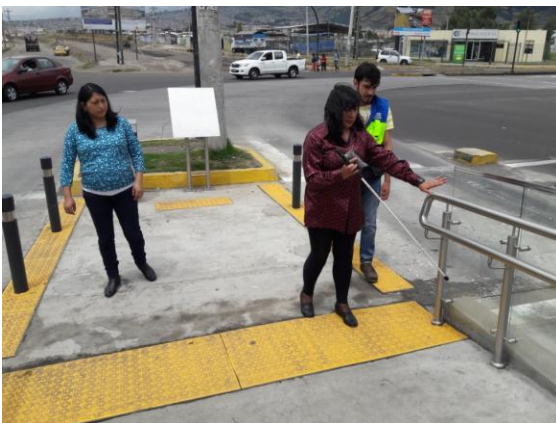
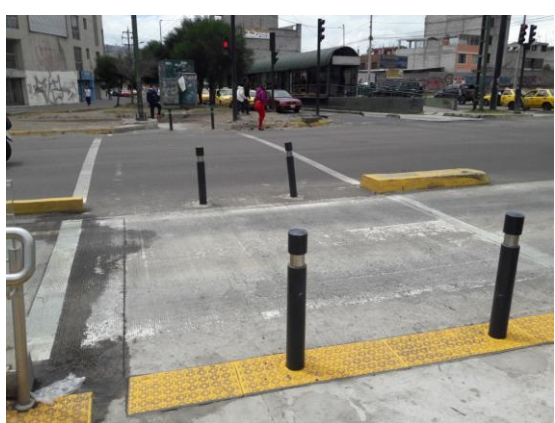
- Vados, refugios peatonales y cruces peatonales debidamente señalizados, que facilitan el acceso y salida entre acera y estación, cuentan con bolardos para la protección del peatón, basurero e incorporan planos hápticos.

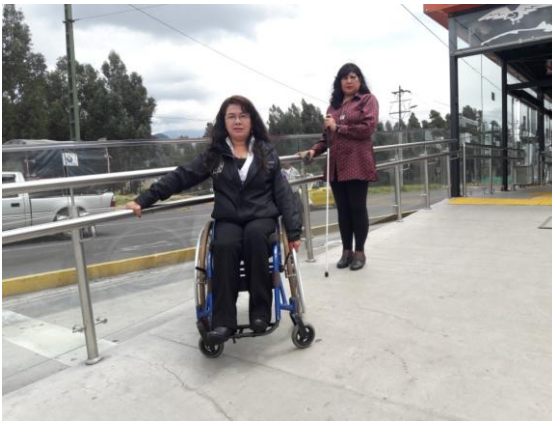
- Rampas de ancho de paso suficiente con pendiente conforme a normativa vigente facilitando el acceso de usuarios de sillas de ruedas y personas con movilidad reducida, incorporan pasamanos con doble altura para facilitar la sujeción de personas con talla baja, sillas de ruedas, usuarios de sillas de ruedas y adultos mayores.

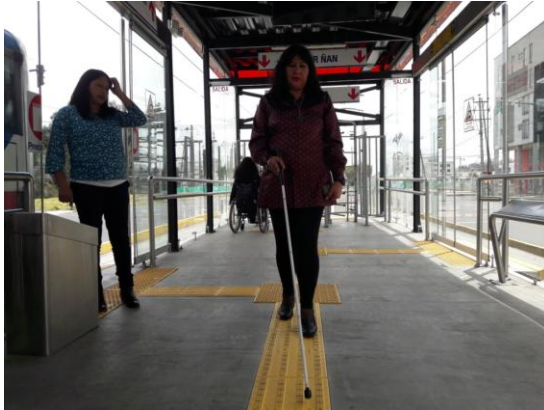
- Banda podotáctil guía y de prevención desde la señalización exterior, rampas de ingreso y salida y en el interior de la estación; para direccionar el

recorrido del usuario con discapacidad visual e identificar ingresos, salidas y las áreas de embarque y desembarque, posiblemente el mejor aporte para personas con discapacidad visual desde vados hasta las áreas de ingreso a los buses.

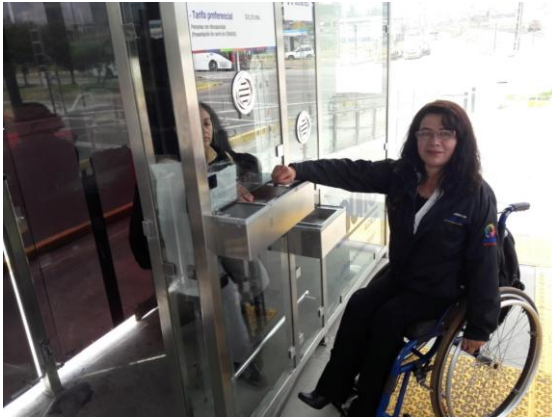
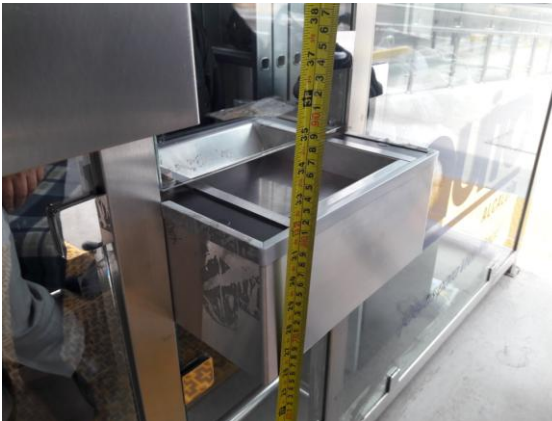
- Cabinas ticketeras con perforaciones de pasavoz y cajetines a doble altura, y transparencia a través de vidrio, incorporando el diseño universal para facilitar la adquisición del ticket de todas las personas.

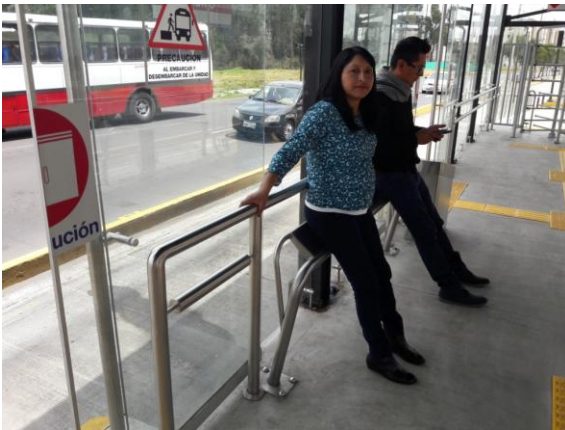
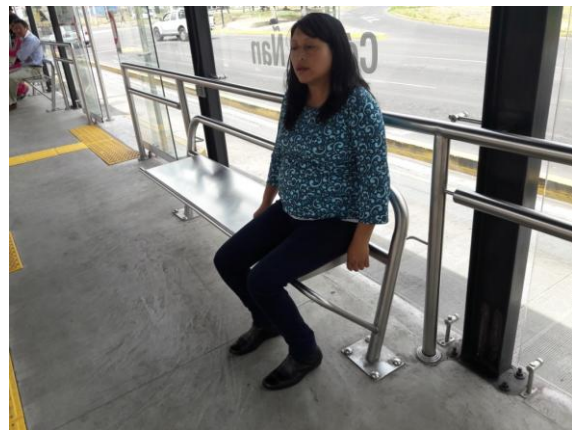
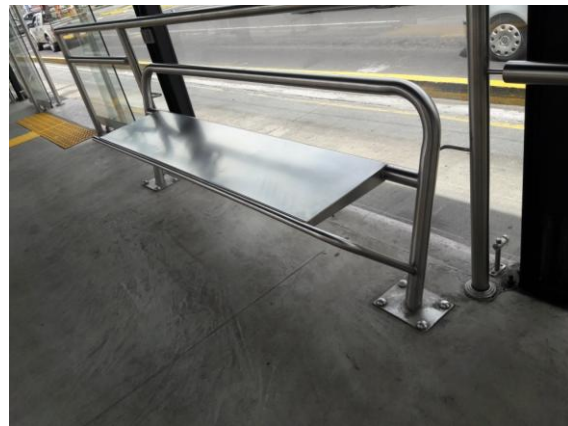
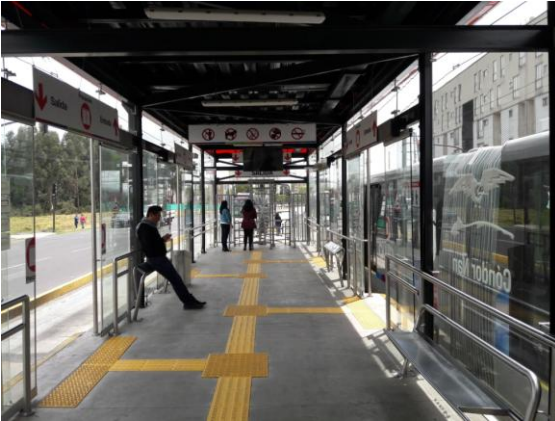
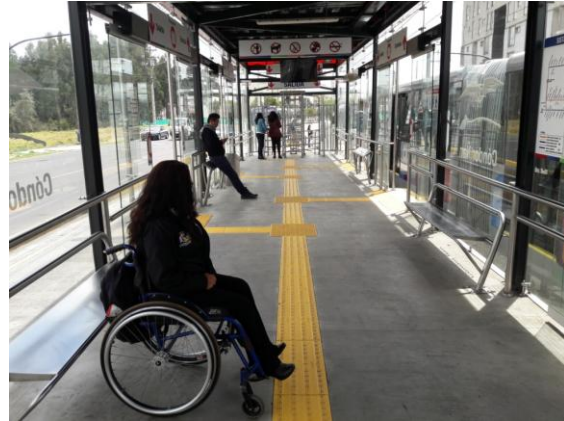
- Apoyos isquiáticos para espera y descanso, pueden ser utilizados por niños, adultos y adultos mayores; además su diseño y material son mucho mejores que las bancas con las que contaban las paradas inicialmente; si bien es cierto una de las quejas de usuarios era la desaparición de las bancas; se debe aclarar que en algunas estaciones existen bancas y apoyos isquiáticos y, en la mayoría de las paradas se ha dispuesta la instalación de apoyos isquiáticos para confort de la persona que espera y para ganar espacio en el interior de la parada.

- La incorporación de los apoyos isquiáticos es una buena opción, reemplaza a las bancas que generalmente están en mal estado por vandalismo y falta de mantenimiento y permiten su uso por los usuarios; el desconocimiento sobre este tipo de mobiliario por parte de la población ha causado su rechazo, no obstante bajo ningún concepto el mobiliario es inadecuado para el uso de los usuarios en el interior de las estaciones mientras esperan su bus.

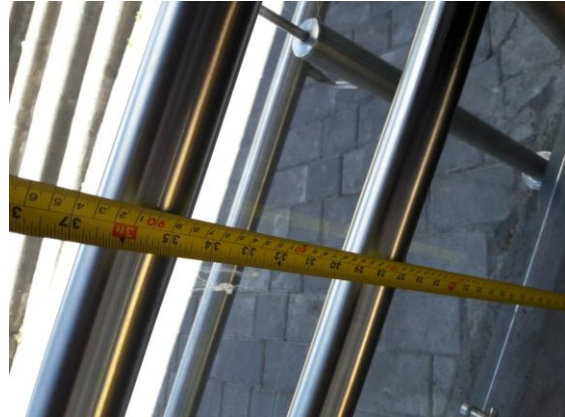
- Pasamanos a doble altura corridos de protección para evitar golpes con las fachadas de vidrio y cómo elemento de apoyo y descanso, únicamente en los vanos de las puertas se cortan para permitir el embarque y desembarque de pasajeros.

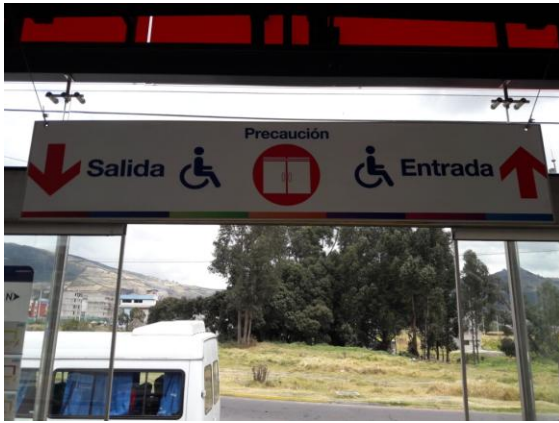
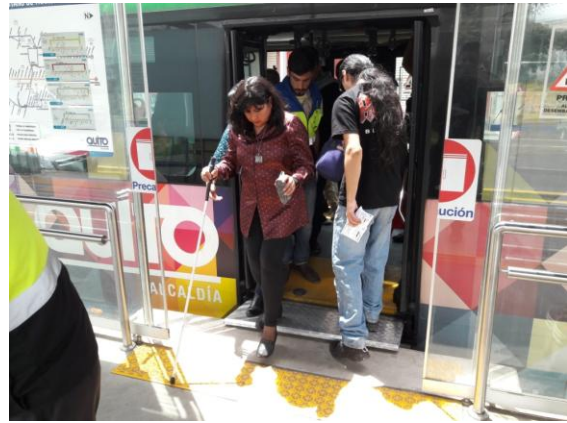
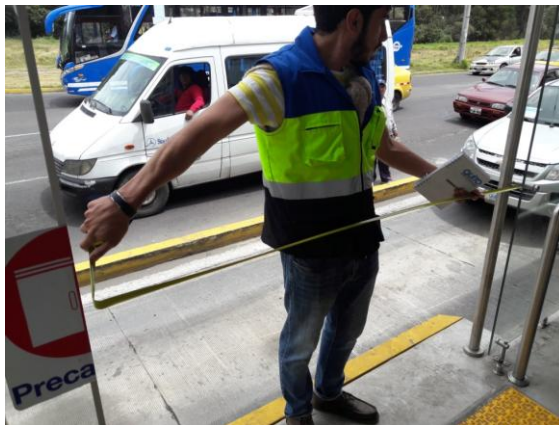
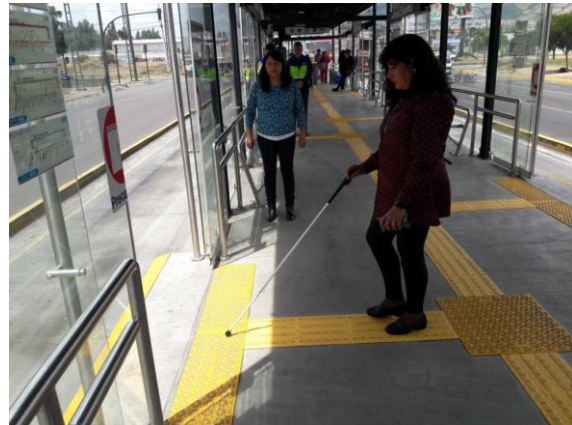
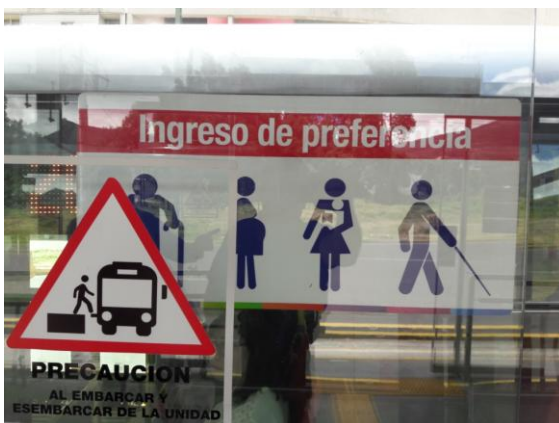
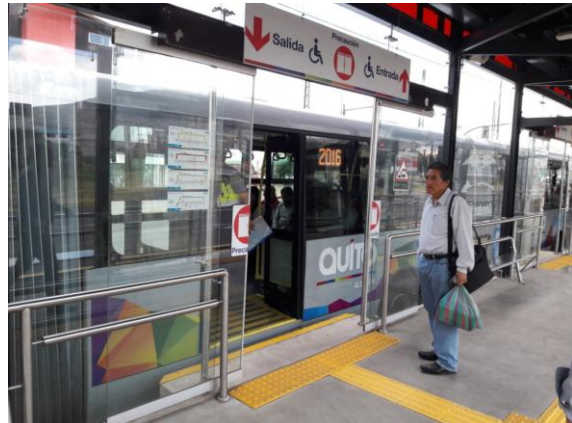
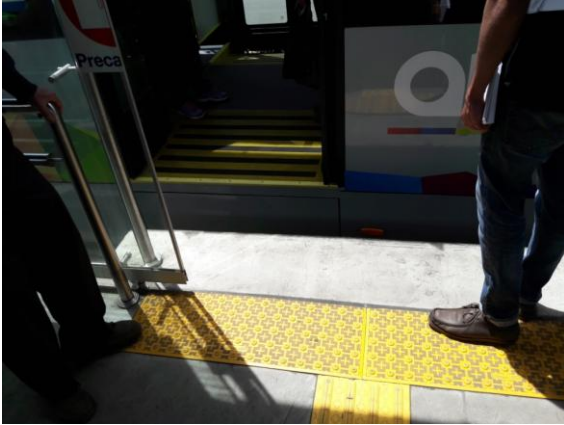
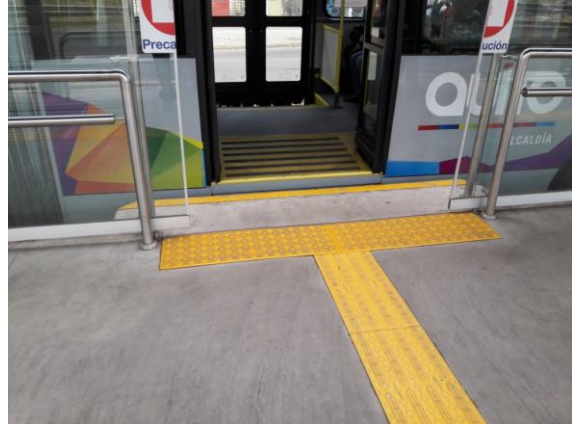
- Puerta de ingreso o salida preferencial debidamente señalizada para el uso preferencial de personas con discapacidad o con movilidad reducida como son niños, adultos mayores, madres embarazadas, condición discapacitante, las puertas de acceso preferencial son dos una priorizando el acceso de usuarios sillas de ruedas para su ubicación en el interior de los buses y la segunda correspondiente a la primera puerta para priorizar el acceso a los asientos de uso preferencial.

Cabe señalar que el sistema de apertura de puertas es mecánico mediante presencia, lo que garantiza la seguridad del usuario el momento de

embarque y desembarque; el ancho libre mínimo de paso cumple con las dimensiones establecidas en la normativa y la textura mediante la banda podotáctil previene riesgos.

- Se cumple parcialmente con el andén o acceso preferente mismo que es utilizado por personas apuradas, sin discapacidad ni movilidad reducida; es necesario realizar mayor control y énfasis en andenes de terminales principalmente, pero también en las estaciones con el acceso preferente para personas con discapacidad, adultos mayores, niños, niñas, mujeres embarazadas y personas con movilidad reducida.

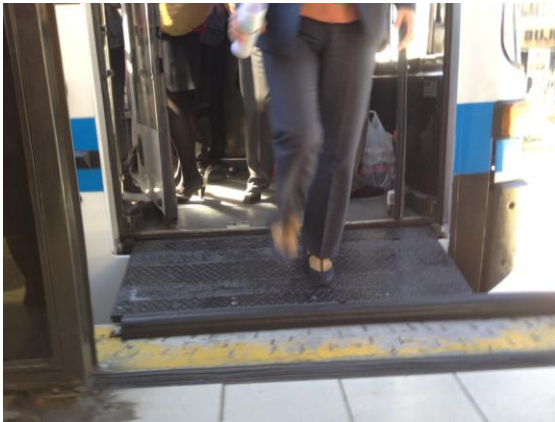
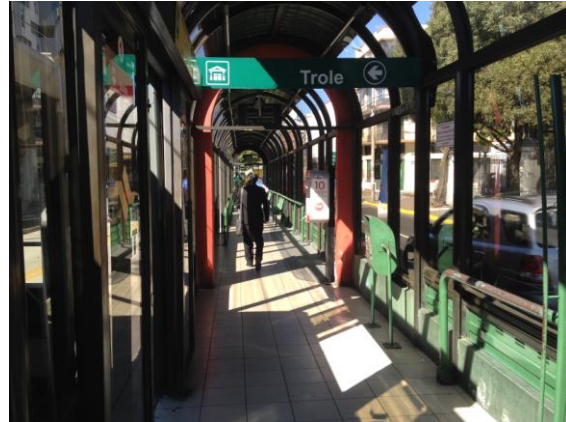
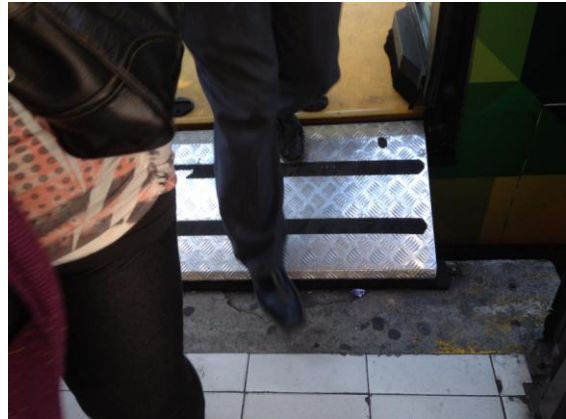
Es necesario aclarar que la altura de los primeros buses articulados del sistema de trolebús guardaba relación con la altura del piso terminado de los andenes de las primeras paradas que era de 730 mm, además estos buses en su interior el pasillo mantenía un solo nivel, es decir no existían pendientes interiores para alcanzar el nivel exterior del andén, cabe señalar que estas antiguas estaciones tenían un servicio unidireccional; no obstante el primer problema de desnivel en estas estaciones se vió reflejado con la incorporación de los nuevos buses articulados donde la pendiente de la rampa quedo muy marcada con el piso terminado de las estaciones.

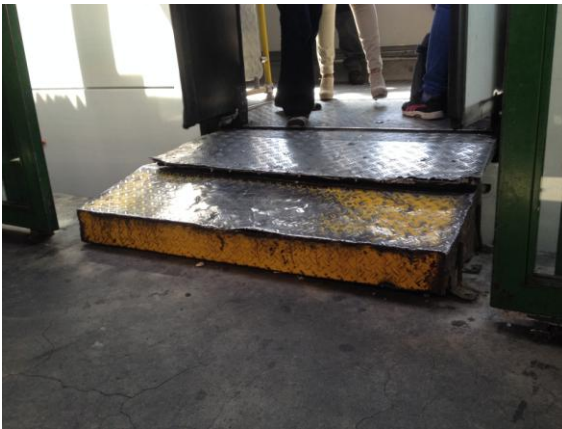
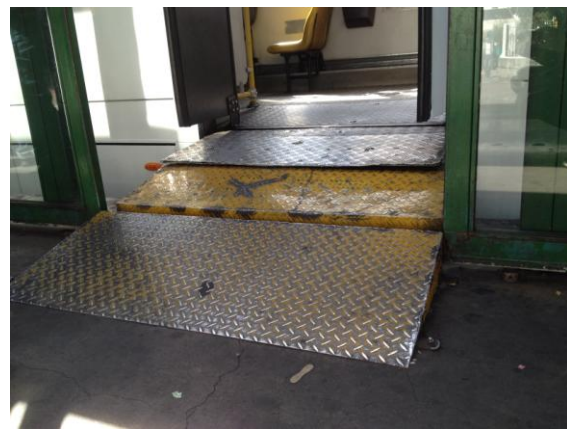
Posteriormente con la implementación del Corredor Nororiental - Ecovía, la altura de las estaciones varió en relación al trolebús, por ende la altura interior en el pasillo de los buses articulados que prestaban su servicio en el trolebús también era diferente que la de los del trolebús; la razón su funcionamiento bidireccional es decir que una parada en un andén central funcionaba para embarque y desembarque en los dos sentidos, no así la del trolebús que mantenía un solo sentido; las soluciones por las que se optó en la ecovía fueron las de incorporar plataformas metálicas sobrepuestas en el piso del andén para empatar con la altura de los buses, solución que por cierto causa malestar en los pasajeros con discapacidad y con movilidad reducida.

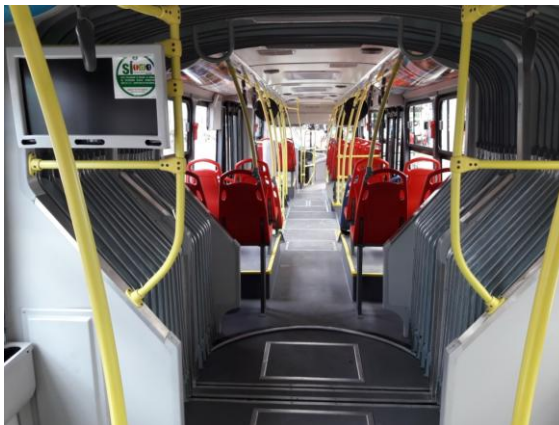
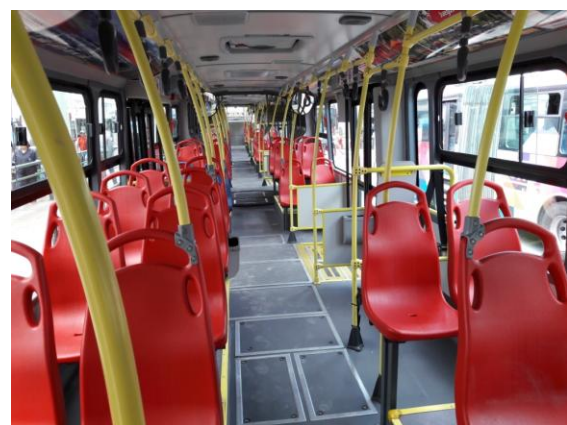
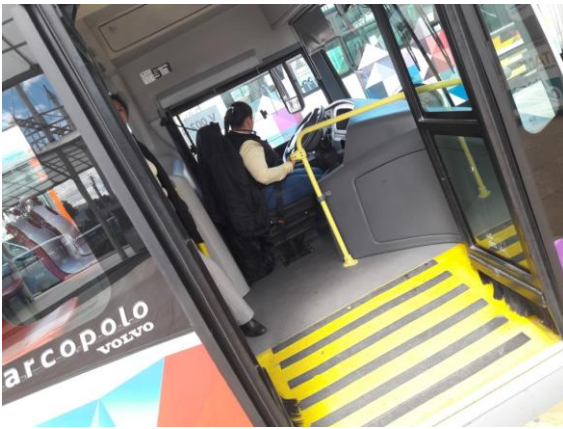
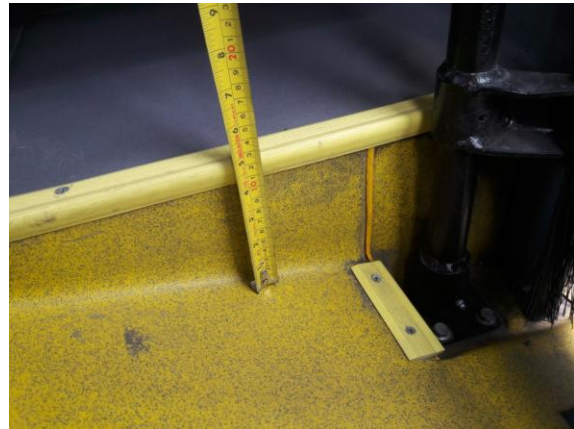
El por qué de esta variación de alturas de piso terminado entre 800 mm y 900 mm responde a que la altura del pasillo interior del bus biarticulado puntualmente es superior al de todos los buses articulados, este diseño propio del biarticulado permite que por medio del pasillo interior se puedan utilizar las puertas de los dos lados del bus biarticulado; es por ese motivo que desde el pasillo interior se tienen dos pendientes interiores hacia el punto exterior de embarque y desembarque, hacia las puertas de la izquierda una pendiente más marcada para empatar con los andenes de las paradas cuyo nivel de piso terminado es de 800mm y, las puertas derechas poseen una pendiente menor para empatar con los andenes de las paradas con nivel de piso terminado de 900mm.

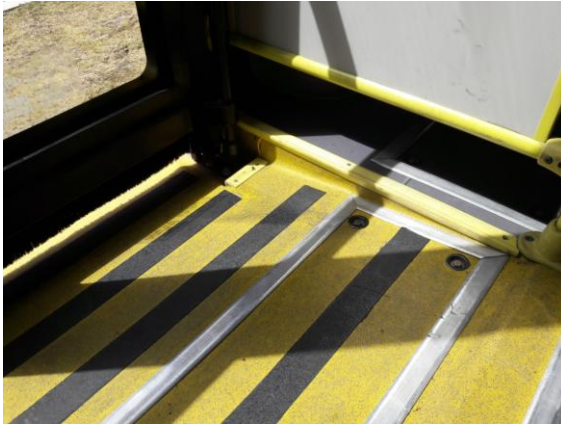
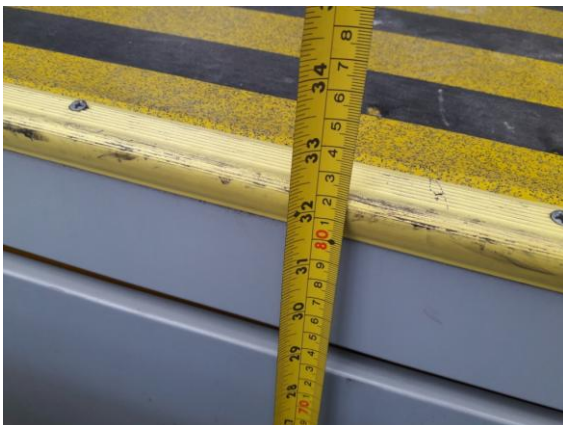
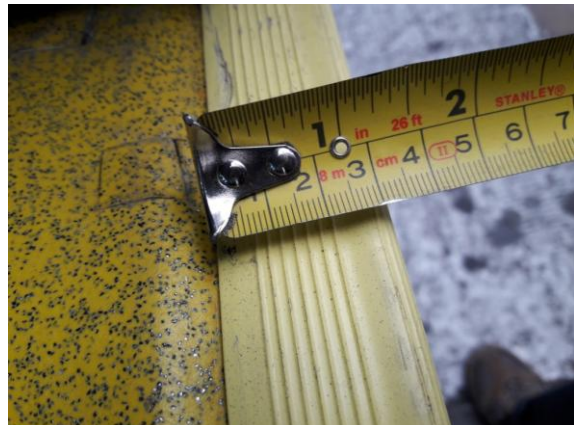
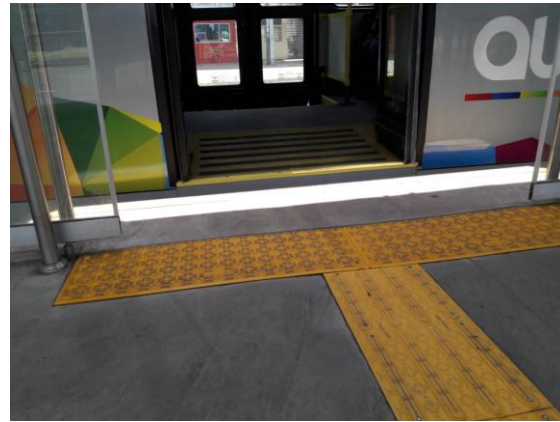
Desde el pasillo central es muy evidente visualmente diferenciar las pendientes hacia el costado derecho más fuertes que las pendientes hacia las puertas del costado izquierdo
